ROULÉPUR – maîtrise de la contamination des eaux de voirie

Tâche 3.5 – Livrable 3.5a Rapport de présentation du site expérimental et de l'instrumentation - accotements végétalisés et fossés filtrants de Compans

Rapport intermédiaire

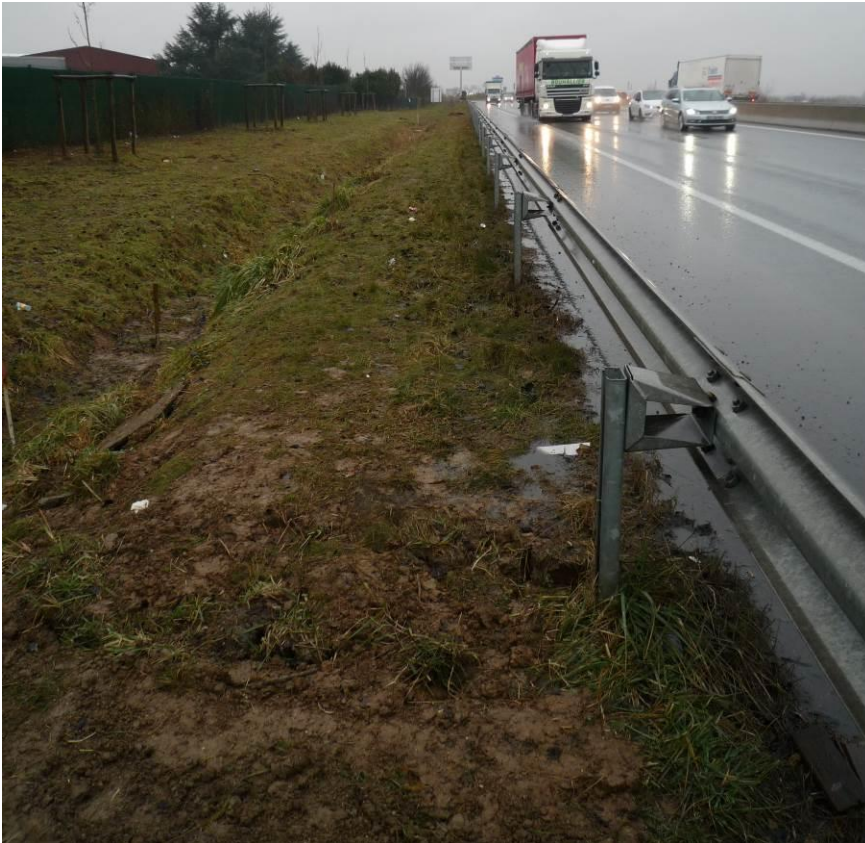
Image 1 : Photographie de l'ouvrage à Compans

L'ouvrage étudié est constitué d'un accotement végétalisé et d'un fossé filtrant. Selon la conception de l'ouvrage, il est prévu que l'accotement végétalisé favorise la décantation et l'infiltration partielle de l'eau ruisselant avant qu'elle atteigne le fossé filtrant. Le fossé est divisé en biefs de 50 m séparés par des redans d'une hauteur de 0,5 m favorisant la mise en charge et l'infiltration au fond du fossé (cf. Image 1).

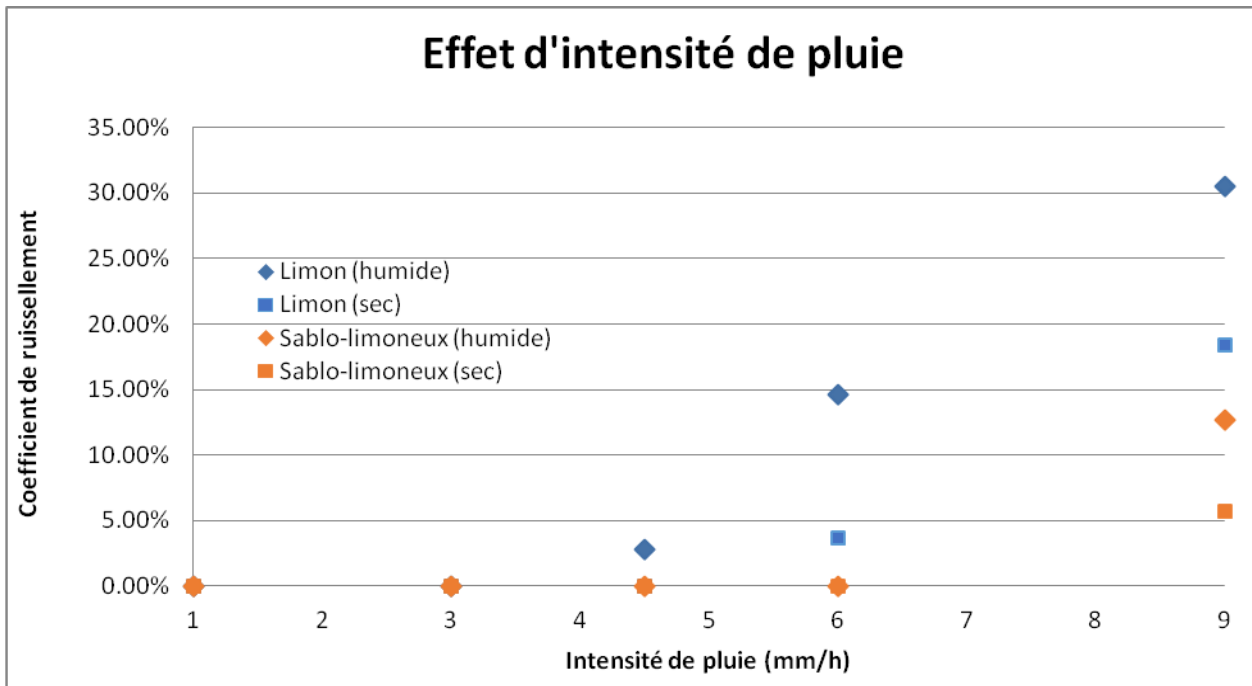
Figure 11 : Coefficient de ruissellement en fonction de l'intensité de la pluie

Plusieurs simulations ont été menées afin d'évaluer la proportion du volume précipité total du bassin versant (route+accotement+talus) arrivant dans le fossé. Un premier type de simulation a été mené avec des pluies d'intensité constante et un cumul de pluie total égale à 18 mm. Des intensités de 1, 3, 4.5, 6, et 9 mm/h ont été considérées. Pour l'accotement en limon (Biefs 2 et 3), on observe un coefficient de ruissellement non-nul (correspondant à une arrivée des eaux de ruissellement dans le fossé) pour des intensités de pluie supérieures ou égales à 4,5 mm/h. Pour le sol sablo-limoneux, plus perméable, on n'observe un coefficient de ruissellement non-nul uniquement à partir d'une intensité de pluie de 9 mm/h.

Ces résultats montrent que les proportions d'eau infiltrées par l'accotement et le talus par rapport au fossé filtrant dépendent fortement de l'intensité de pluie. Les pluies peu intenses seront infiltrées majoritairement par l'accotement et le talus, alors que le fossé jouera un rôle plus important pour les événements pluvieux de forte intensité. On observe aussi que le fossé jouera un rôle plus important quand l'accotement et le talus sont en sol limoneux (cas des biefs 2 et 3) par rapport au cas d'un sol sablo-limoneux, plus perméable. Finalement, on voit que la teneur en eau initiale du sol a un effet sur l'importance du rôle du fossé : quand le sol est plus sec, l'eau s'infiltré plus rapidement au niveau de l'accotement et le talus, et ainsi moins d'eau arrive au fossé.

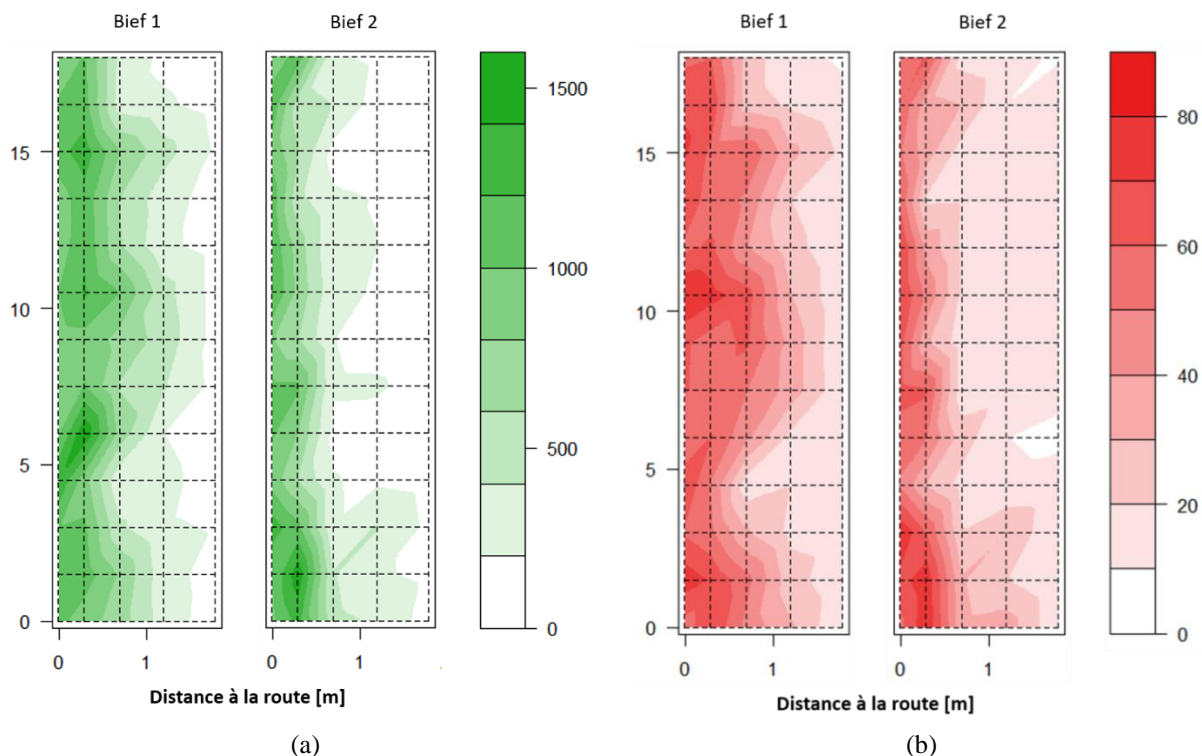
Figure 12 : Cartographies des concentrations en (a) zinc et (b) plomb [mg/kg] mesurées sur chacun des deux biefs. La route se situe dans la zone $x < 0$.

Un autre élément soutenant l'hypothèse que l'accotement joue le rôle majeur de traitement des eaux de ruissellement est la distribution spatiale de la contamination en métaux du sol de l'accotement. Des échantillons ont été prélevés tous les 1.5m longitudinalement sur 18m à des distances de 0, 0.3, 0.7, 1.2 et 1.8 m de la route, soit 65 échantillons par bief. Les distributions de zinc et de plomb, deux métaux généralement présents dans les eaux de ruissellement de voirie, sont visibles en Figure 12. On observe que sur les deux biefs, la contamination est localisée proche de la route, avec des concentrations à proximité du

talus proches du fond géochimique. La contamination est encore moins étendue sur le Bief 2 que sur le Bief 1, ce qui indique une différence de l'alimentation en eau des deux biefs. En effet, on observe, sur le Bief 2, que le niveau du terrain naturel est légèrement plus élevé que le niveau de la route, ce qui bloque l'écoulement de l'eau vers l'accotement et entraîne des écoulements longitudinaux sur la route. Ce rehaussement du TN, dû au dépôt de sédiment et/ou à l'humification de la matière organique provenant des végétaux, est aussi observé sur le Bief 1 mais à un moindre degré. – Le niveau du TN de l'accotement du bief 1 est actuellement à peu près au même niveau que celui de la route. On suppose donc que l'alimentation en eau du Bief 2 est actuellement dégradée.

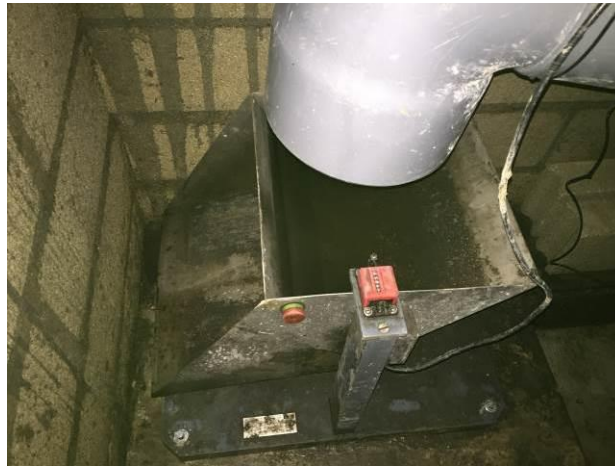
Image 7: Auget basculant du regard eau brute

Le suivi hydrologique sera fait par auget basculant avec un volume de 20L par basculement. Les données de l'auget seront enregistrées en continue.

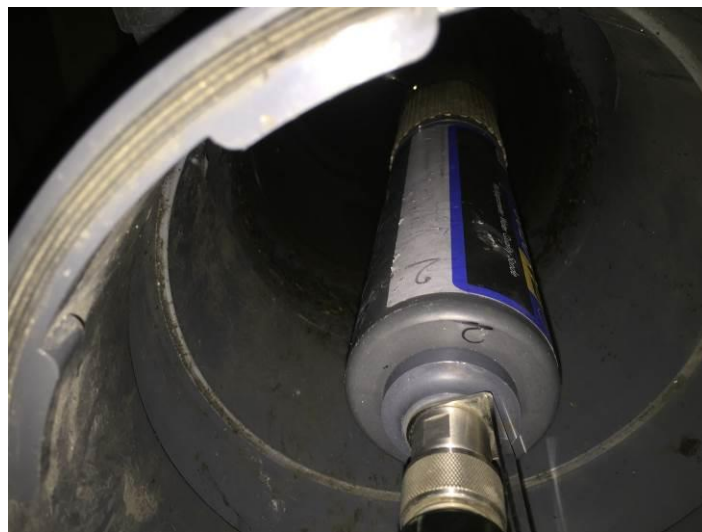
Image 8 : Sonde multi-paramètre

Un suivi en continu de la qualité des eaux sera réalisé à l'aide d'une sonde multi-paramètre (conductivité, turbidité, température).

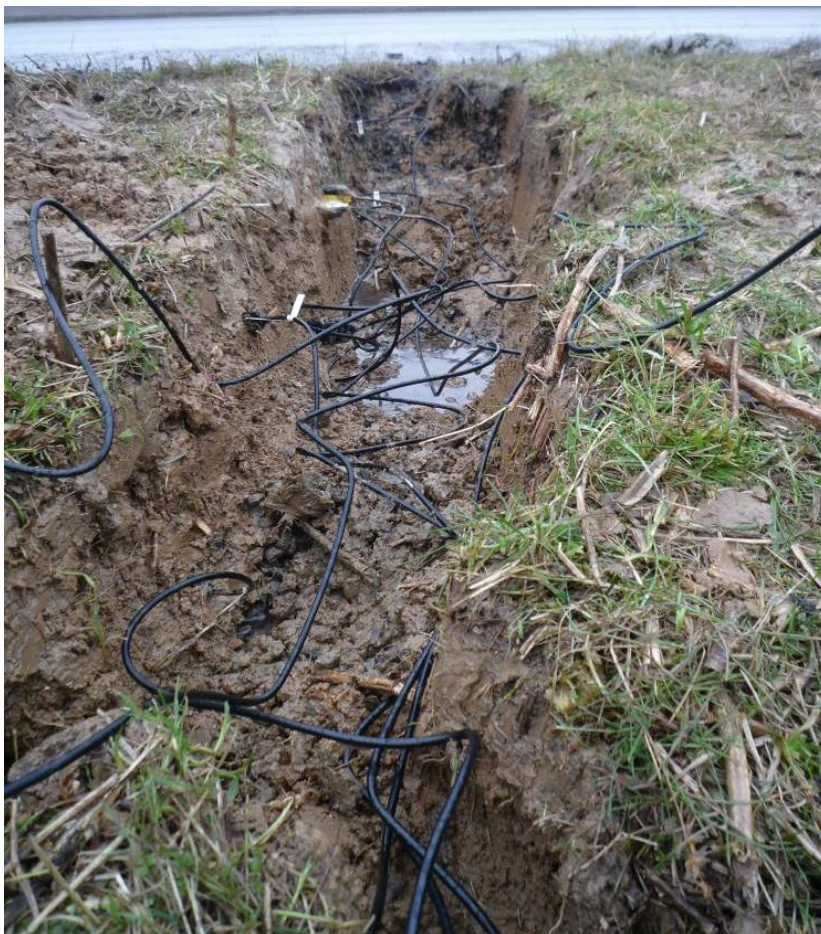
Image 9 : Installation de capteurs hydrologiques sur l'accotement du bief 2

Les premiers tronçons ont été équipés en capteurs en Février 2015 (Image 9 et Image 10), à l'exception des tensiomètres type T8 sur les accotements des biefs 1 et 2 qui n'ont pas encore été installés. D'autres capteurs seront à installer dans la future. Les capteurs de tension et les tensiomètres actuellement installées ou à prévoir sont présentés dans Figure 8-Figure 10 et récapitulés dans le Tableau 5 ci-après.

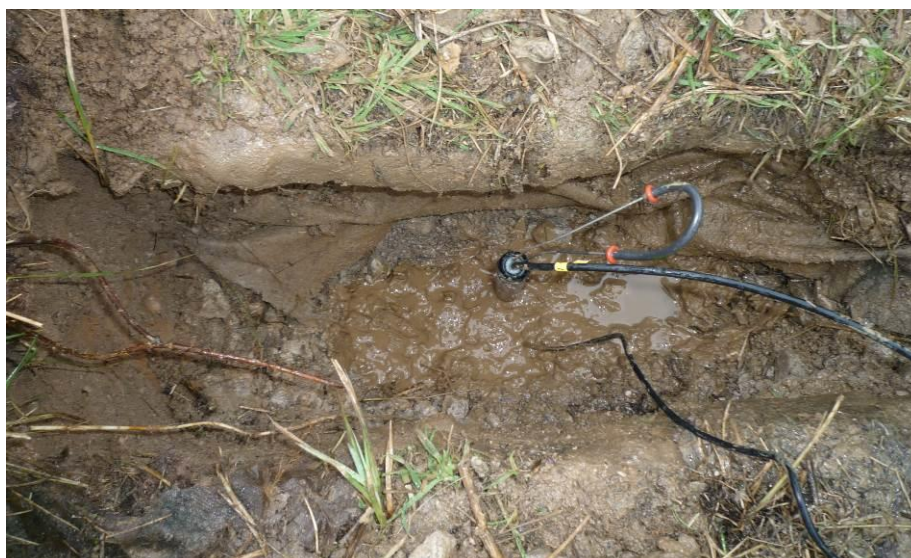
Image 10 : Installation de tensiomètre T8 sous le fossé du bief 2

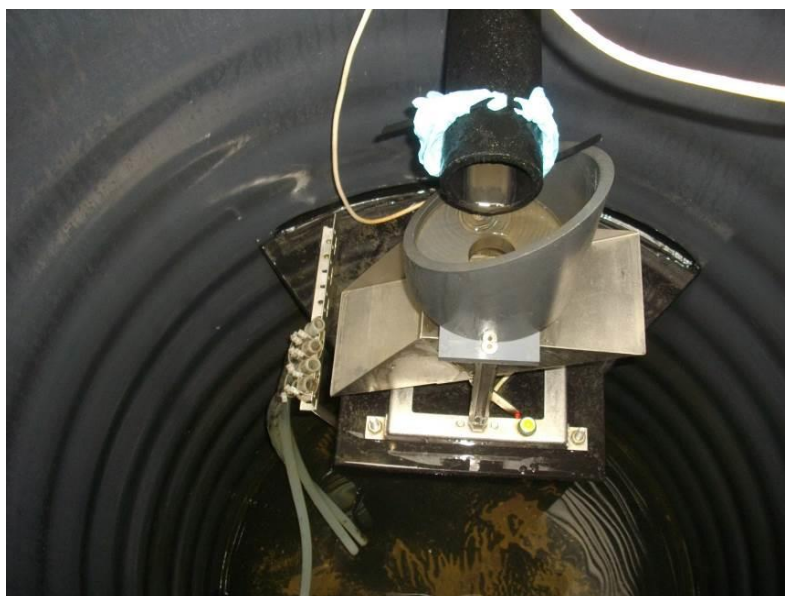
Image 12 : Système de fractionnement de l'eau dans la cuve de la noue

Un système semblable a été mis en œuvre dans la cuve à l'aval de la nouvelle noue (cf. Image 12 et point N en Figure 19). De même, 4 tuyaux fractionnent l'eau et sont insérés dans des flacons lors de l'échantillonnage. Ces tuyaux récupèrent chacun environ 1% du volume écoulé. Sur ce point, on utilise de flacons de 20L dans lesquels on insère un ou deux tuyaux en fonction de la hauteur de pluie prévu pour un événement pluvieux.

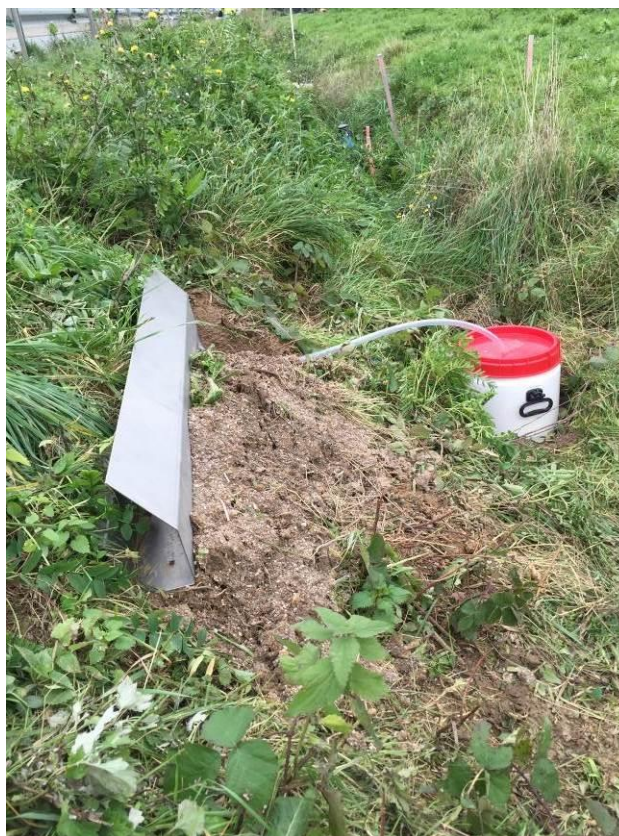
Image 13 : La première gouttière du bief 1

L'eau de ruissellement s'écoulant en surface des accotements végétalisés des biefs 1 et 2 sera collectée à l'aide de deux gouttières en inox sur chaque bief (soit, au total, 4 gouttières), installé au niveau du talus (Image 12). Une gouttière a été fabriquée et mise en place sur site en novembre 2015. Les premières semaines d'essai ont montré que l'installation de la gouttière à un angle permettant la collecte d'eau est délicate et que le système nécessite quelques modifications pour le bon fonctionnement. La gouttière a été réinstallée en début janvier 2016. Elle se situe directement en aval de la couche de sol traité présente sous l'accotement au niveau de la deuxième tranchée (Figure 4). Il est donc supposé qu'elle collecte l'ensemble des eaux de ruissellement et infiltrés susceptibles de sortir de l'accotement vers le fossé.

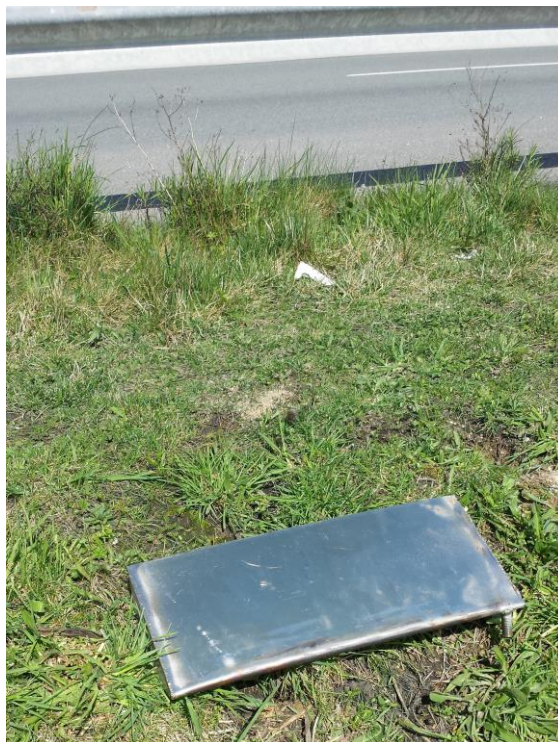
Image 14 : La première gouttière du bief 2
